درس هایی از زلزله  
سرپل ذهاب

دکتر محمد رضا میرحلیلی

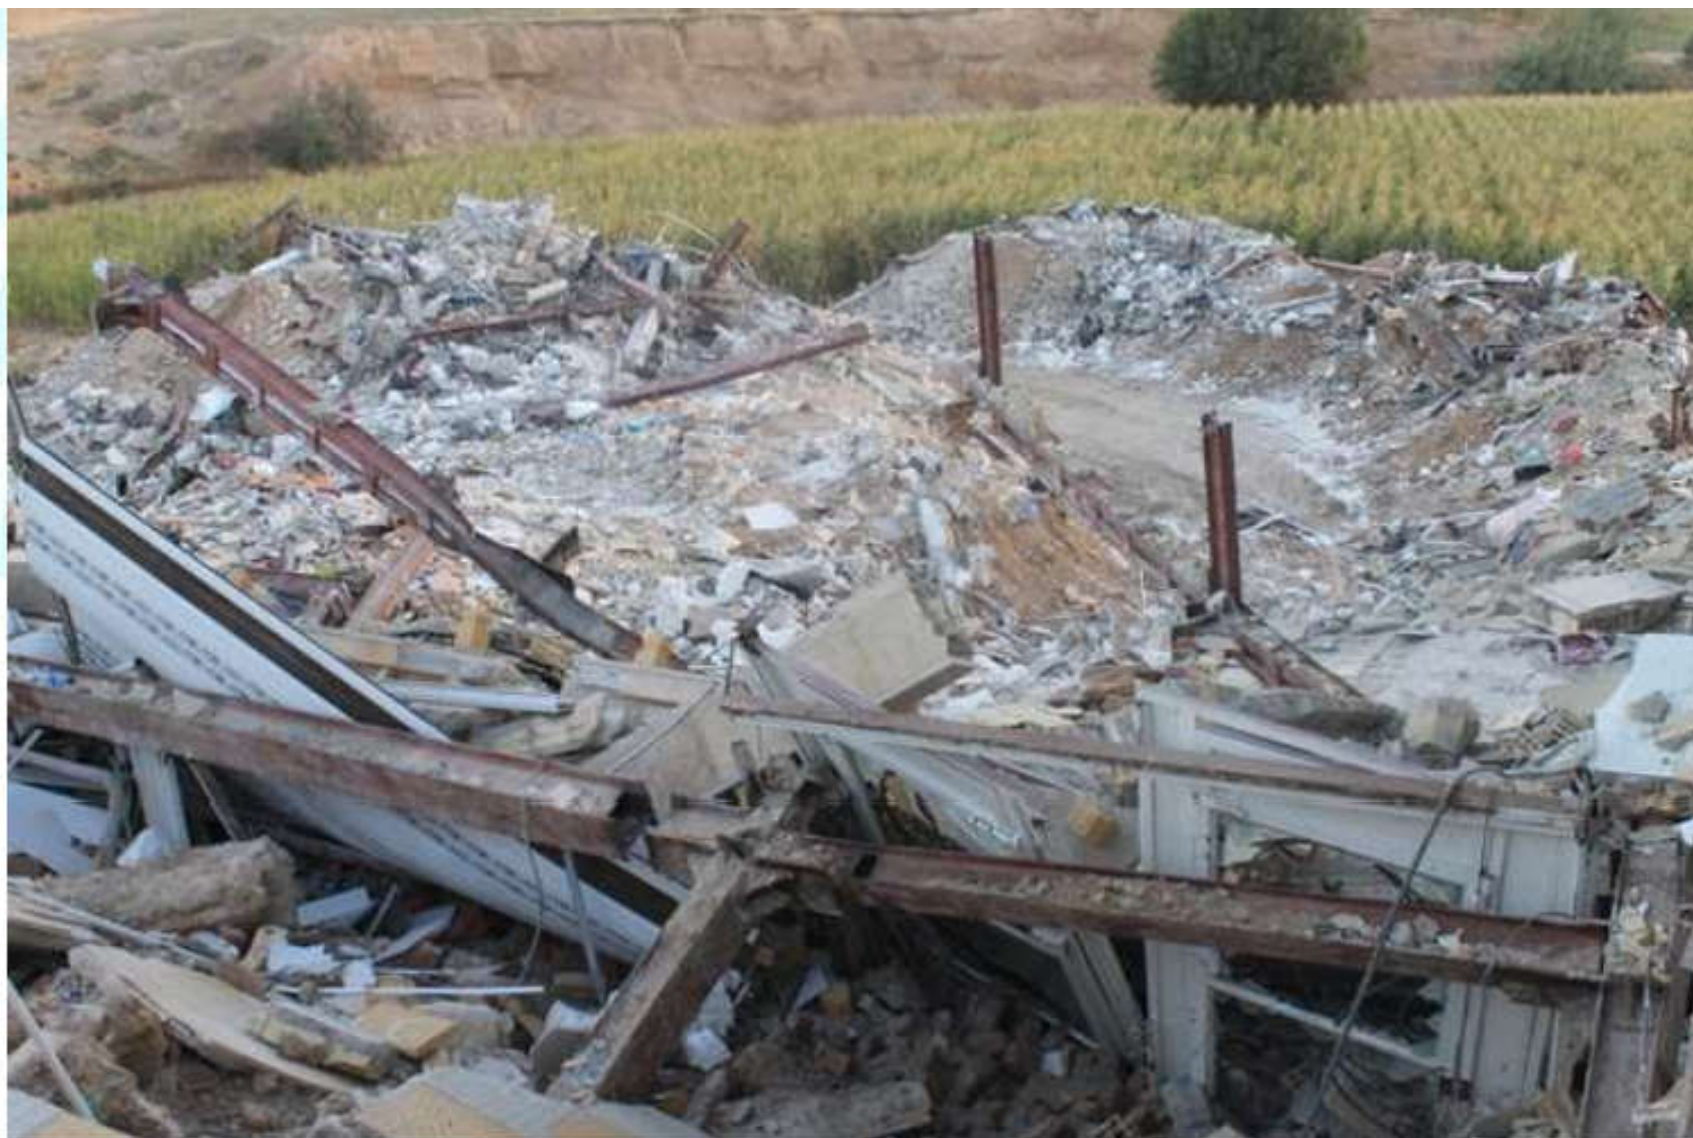
شکل ۵-۲۶ فروریزش دو ساختمان اسکلت فولادی دارای اتصال قاب خمشی و مهاربندی در دو جهت مختلف و کشته شدن ۳۸ نفر

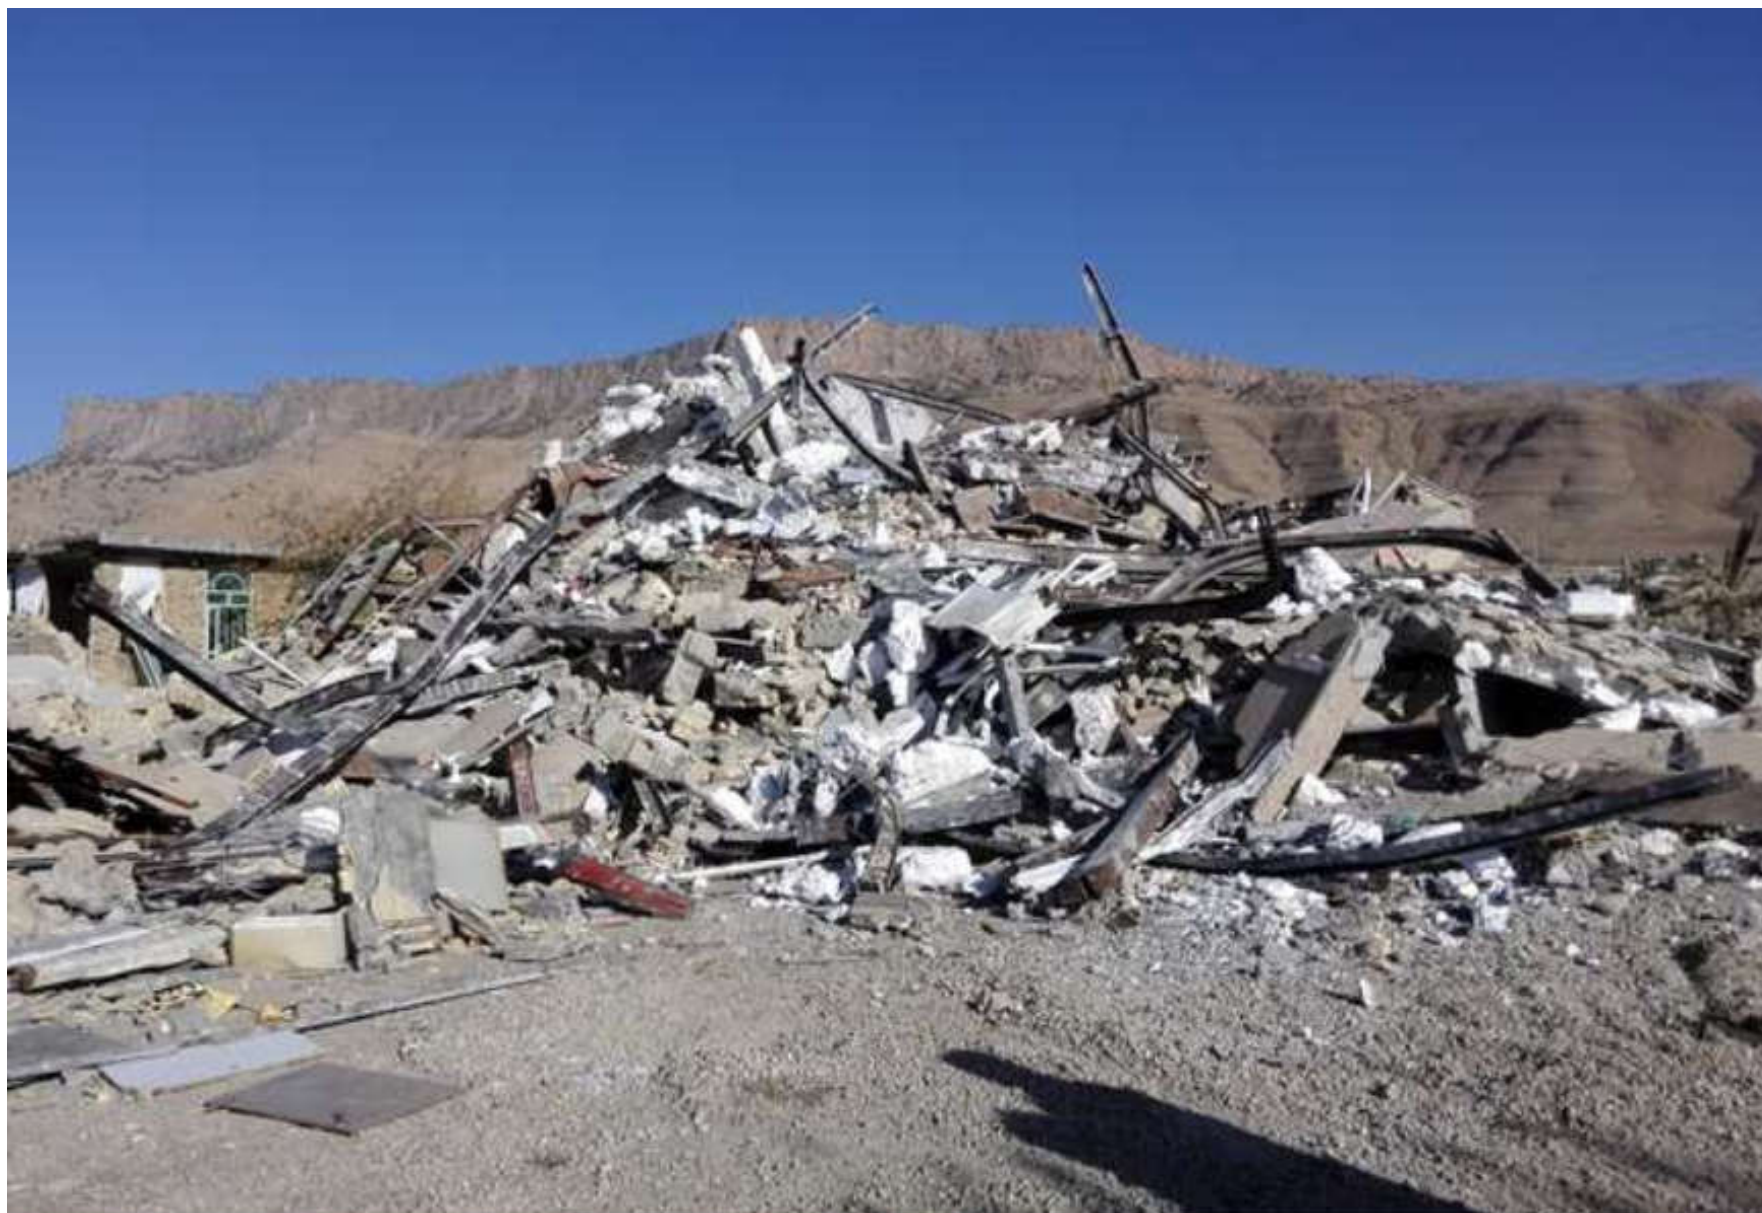
شکل ۵-۲ فروریزش سازه فولادی در روستاهای نزدیک سرپل ذهاب از طرف تازه آباد

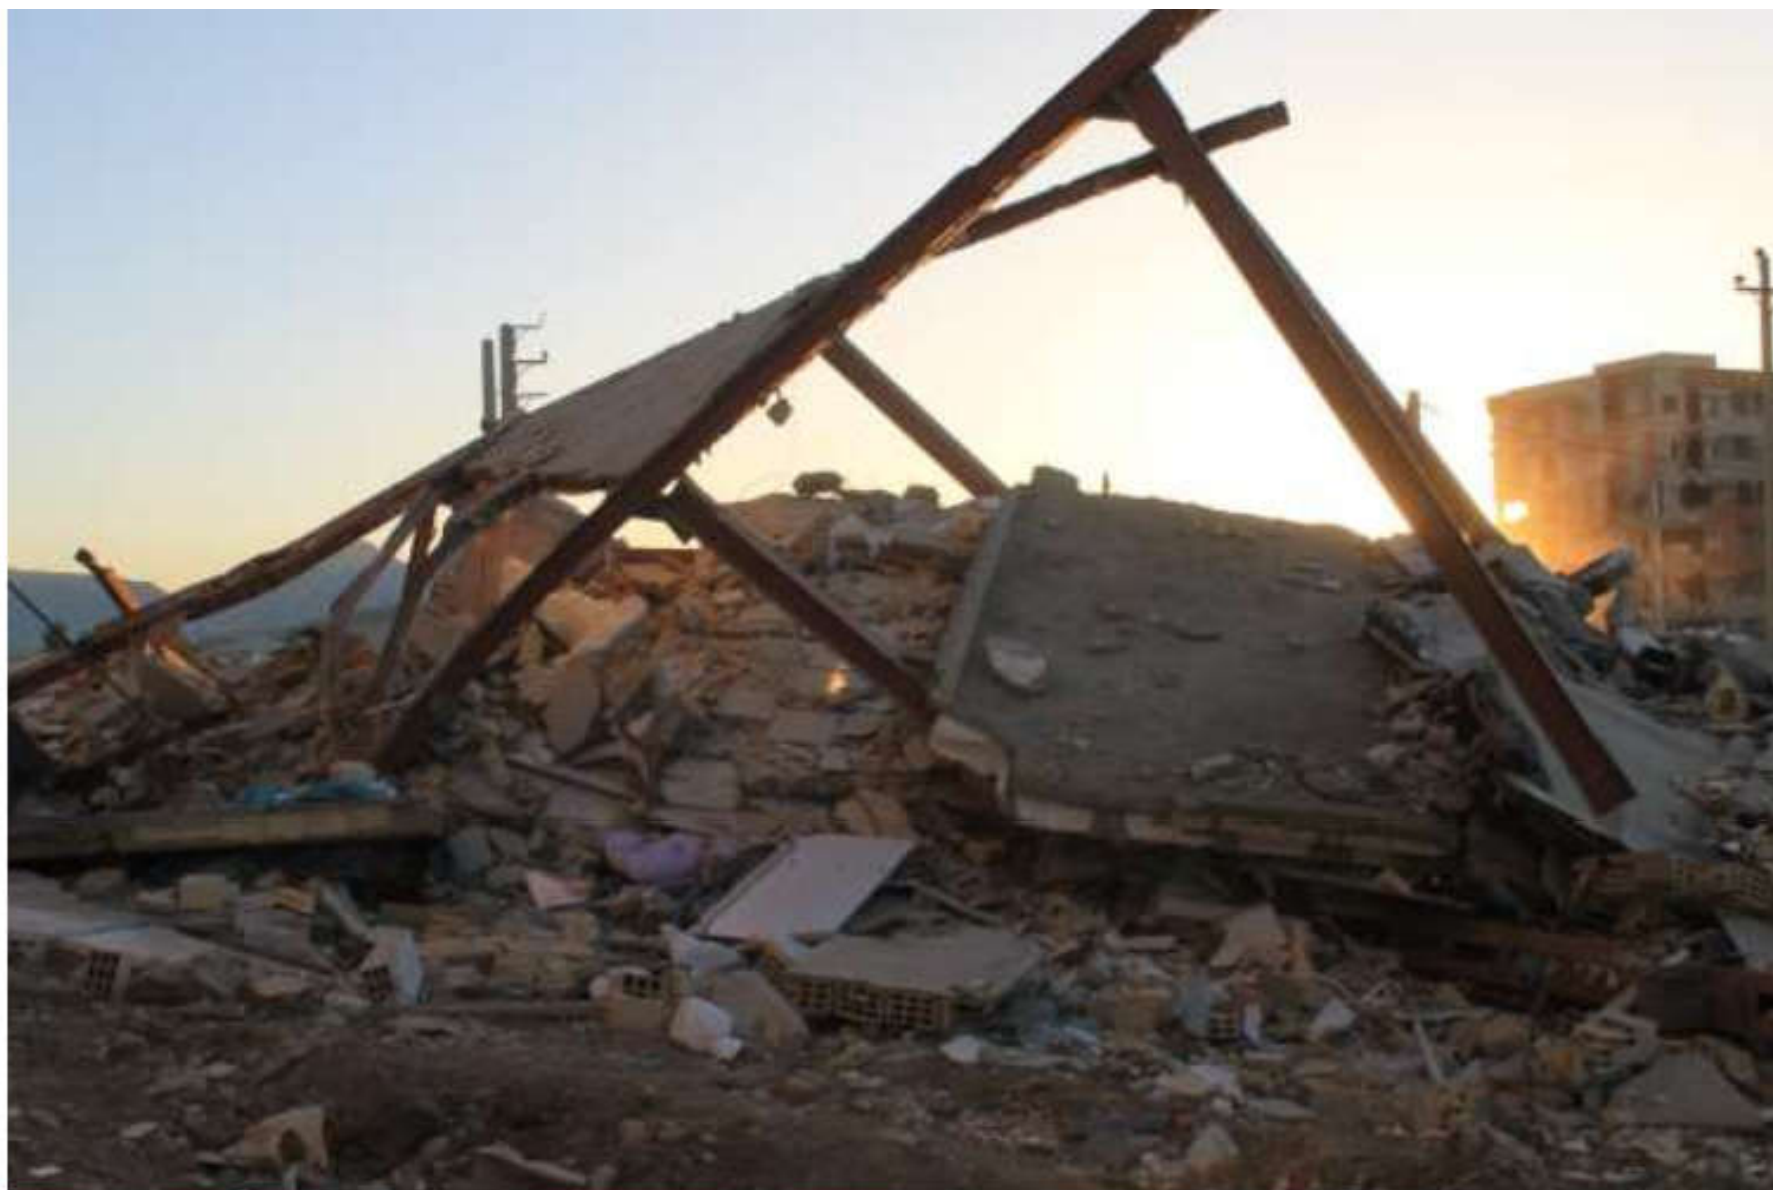
شکل ۴-۵ فروریزش سازه فولادی دارای دو سیستم متفاوت مقاوم لرزه‌ای در دو جهت (قاب خمشی و

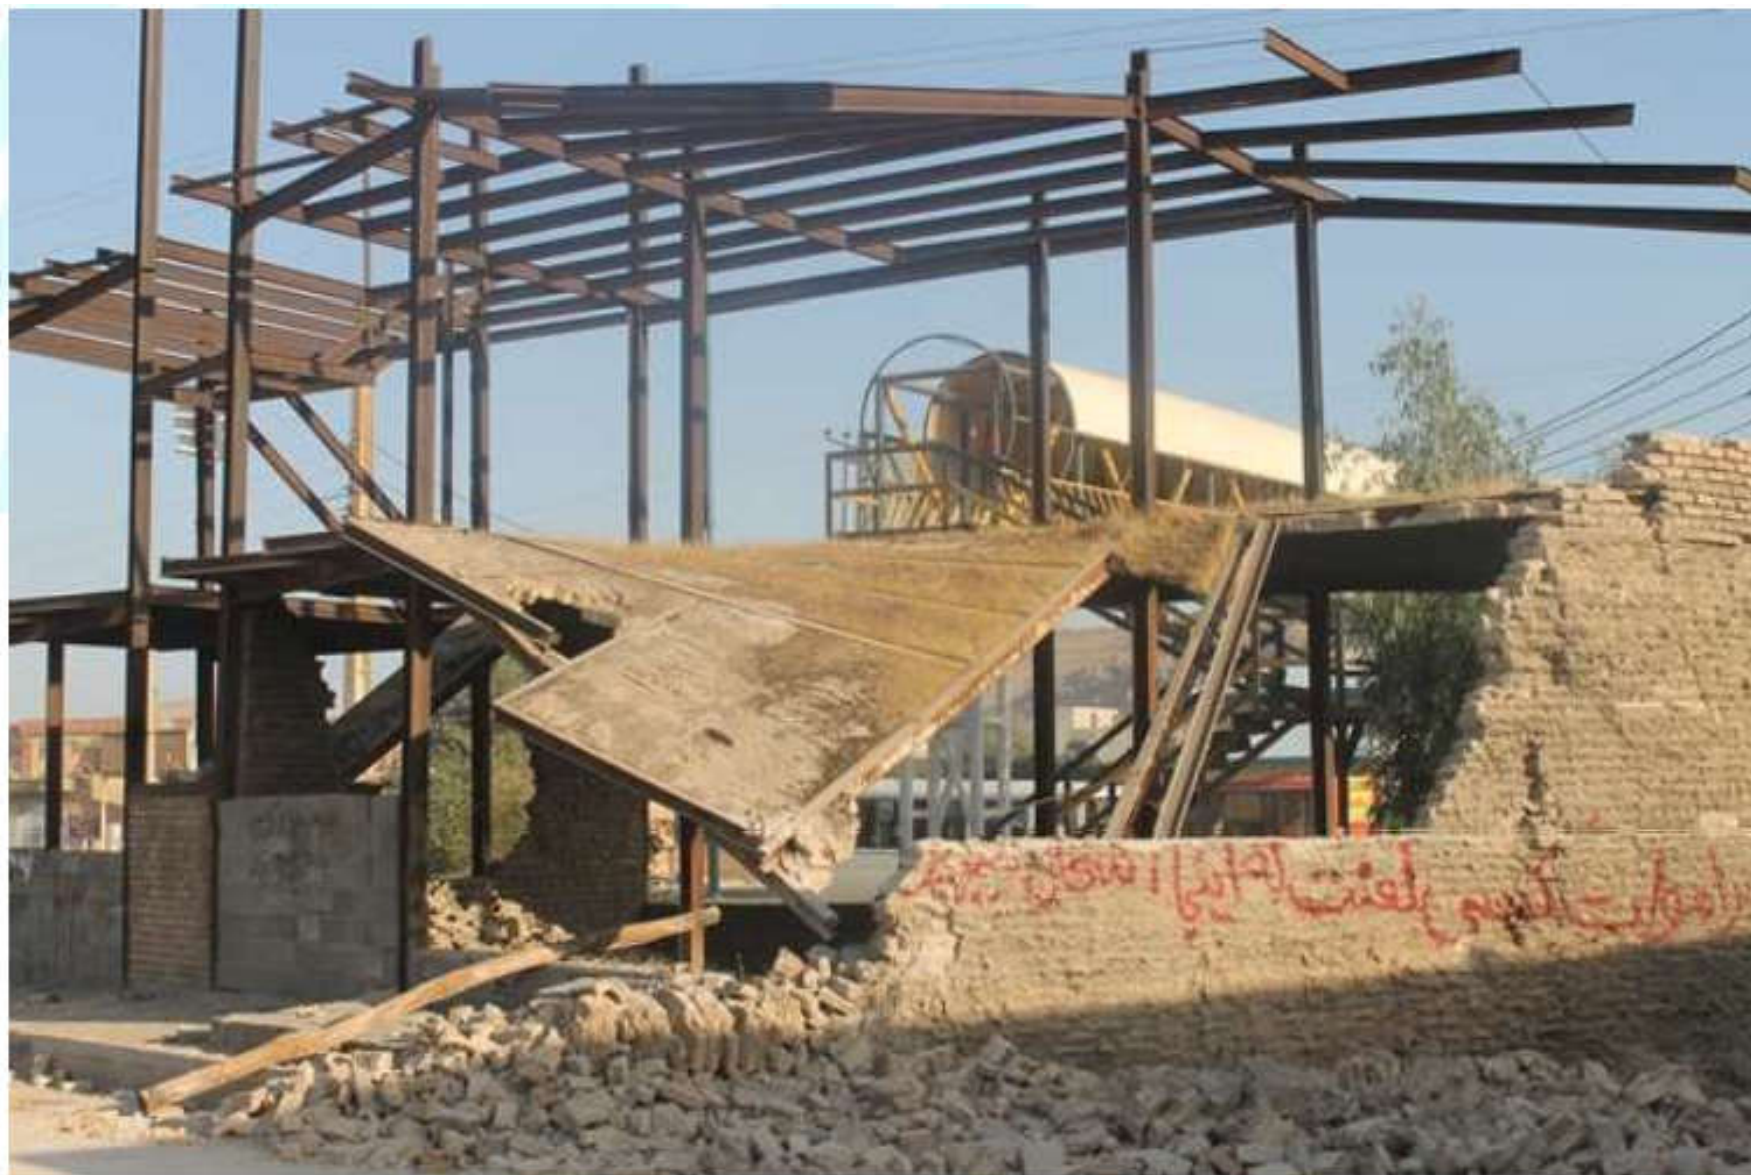
شکل ۵-۵ فروریزش بخشی از سقف سازه فولادی در حال اجرا
