درس هایی از زلزله  
سرپل ذهاب

دکتر محمد رضا میرحلیلی

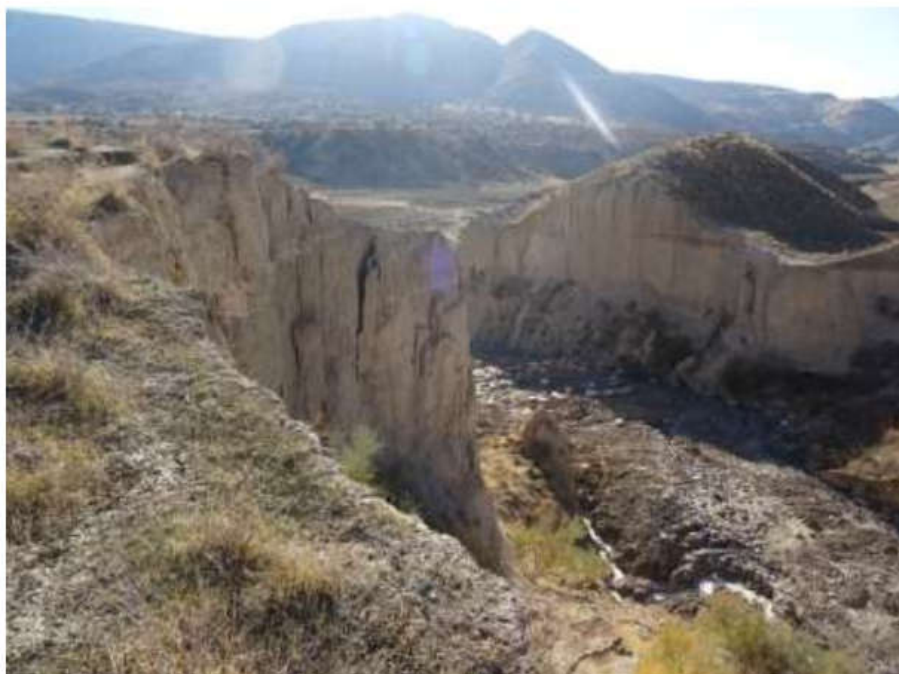
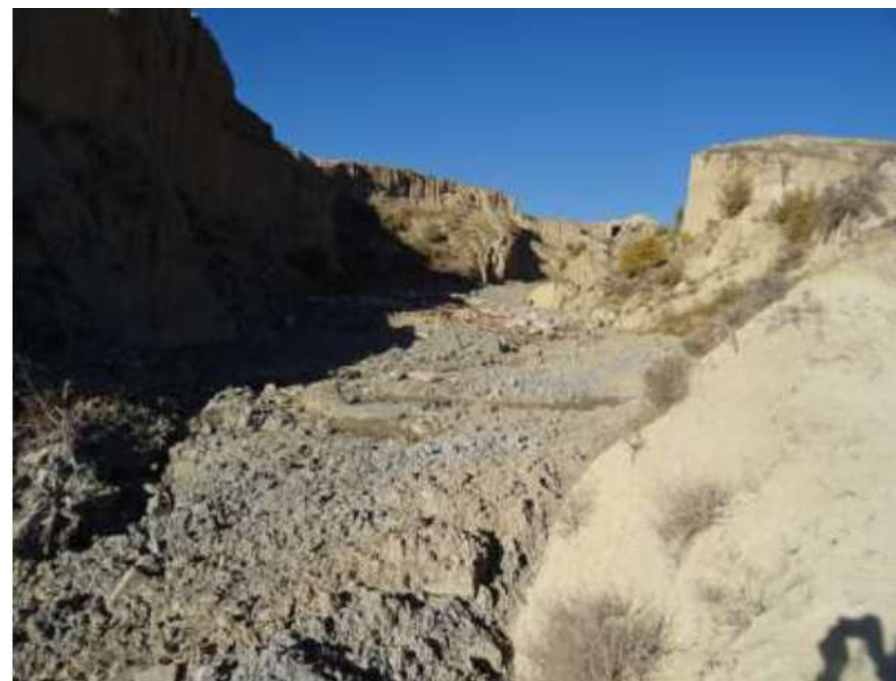
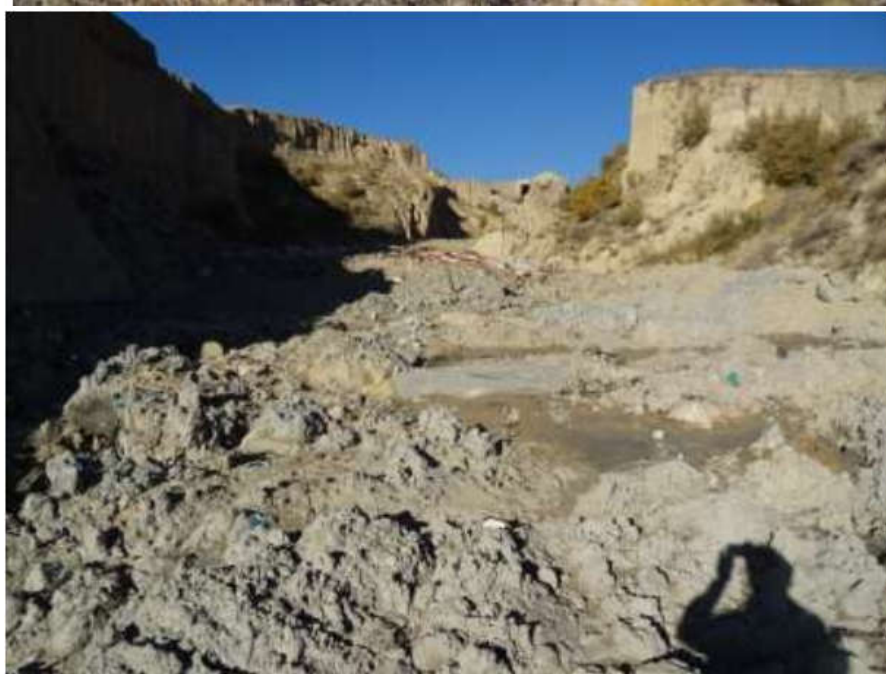
## گل روانه

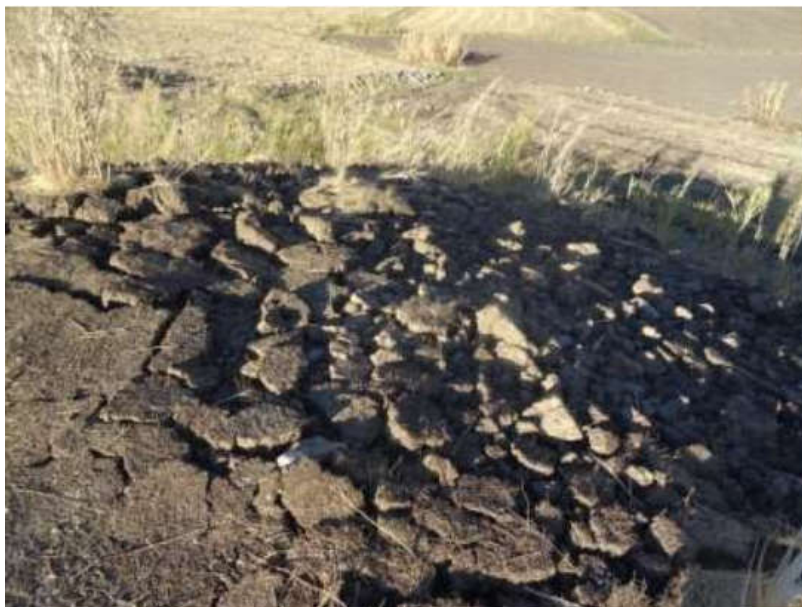
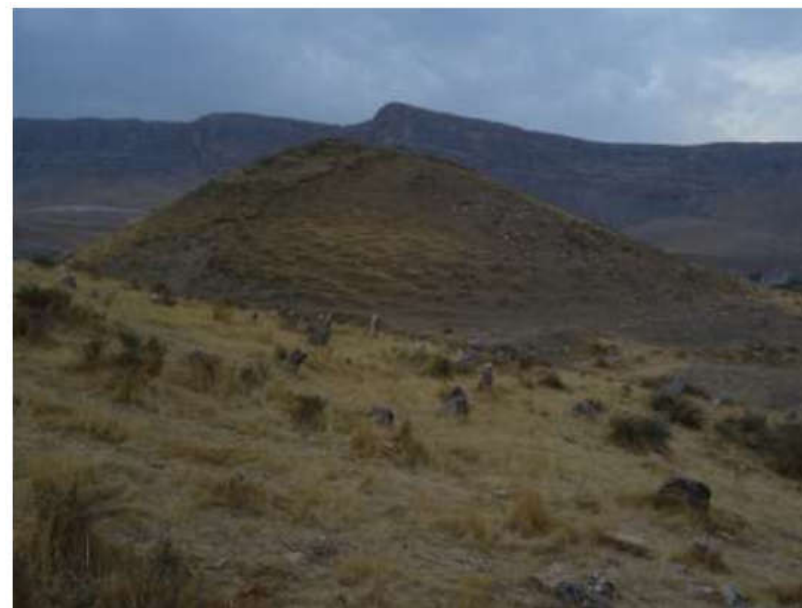
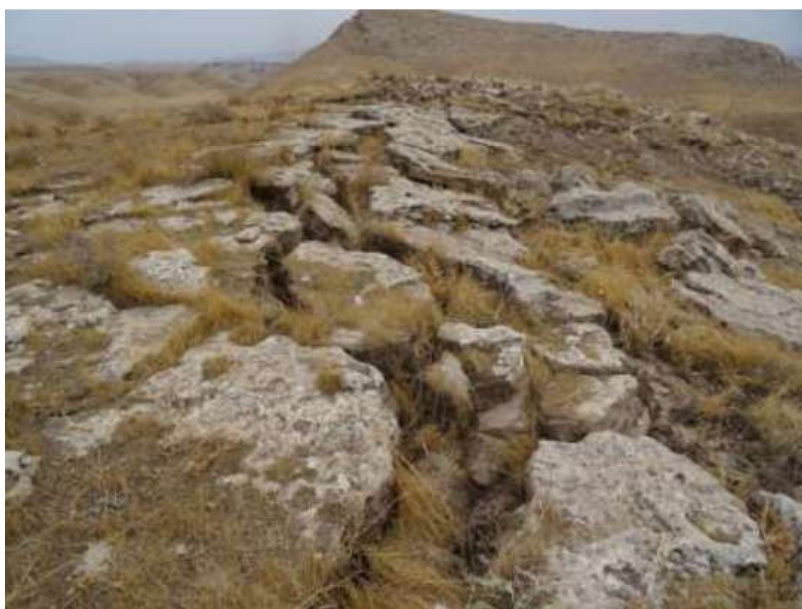
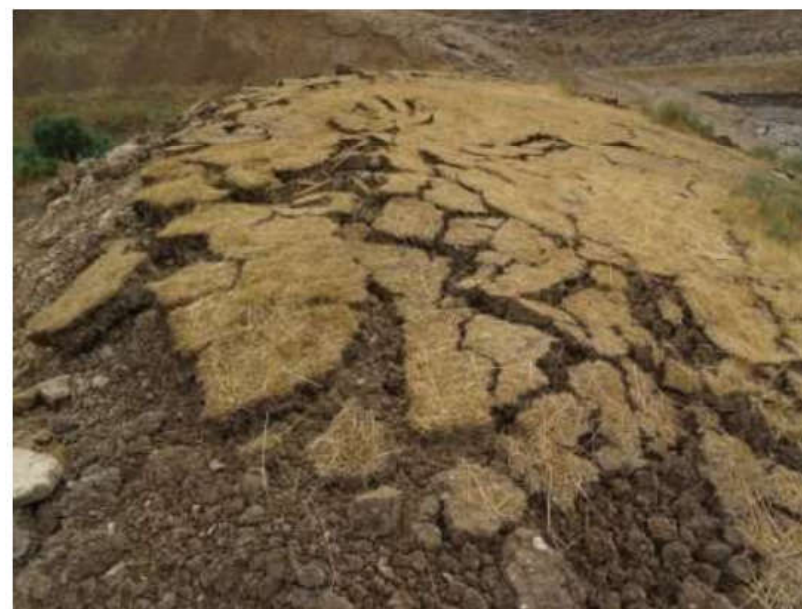
## گسیختگی تاج تپه ها

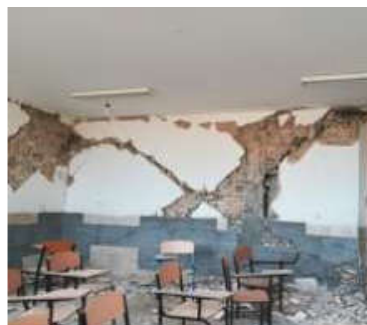
شکست برشی با ترکهای پله‌ای

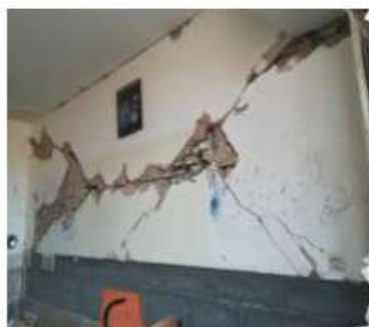
شکست برشی با لغزش افقی

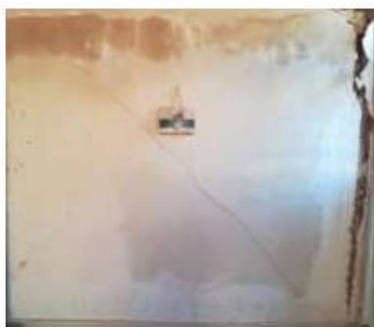
شکست کششی قطری

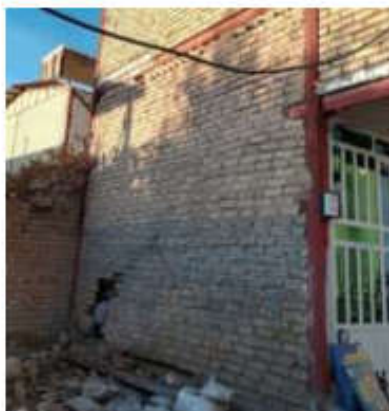
شکست فشاری کنج

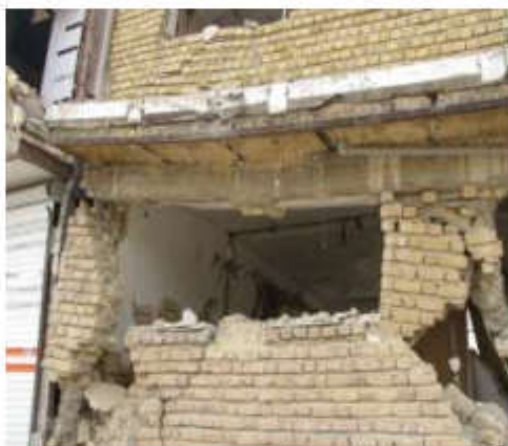
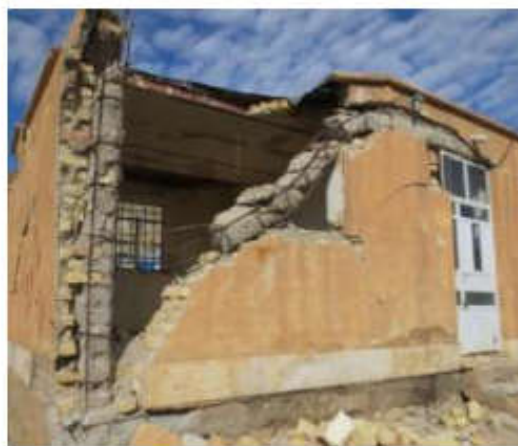
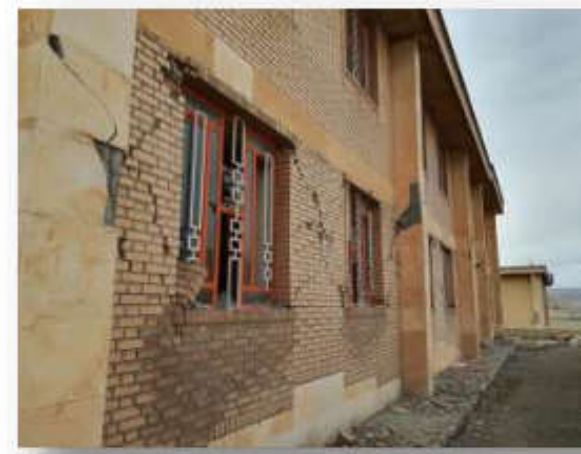
شکست کلاف پیرامونی

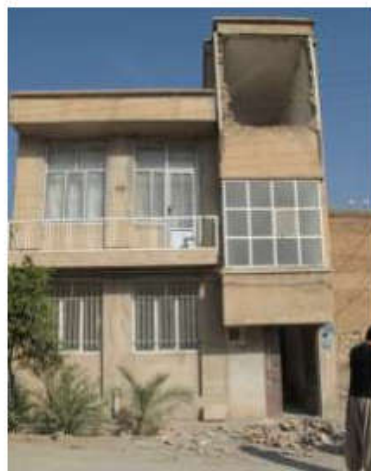
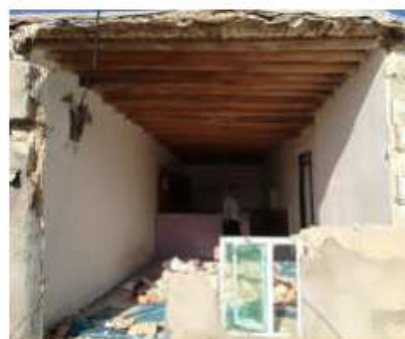
جدایش خارج از صفحه دیوار

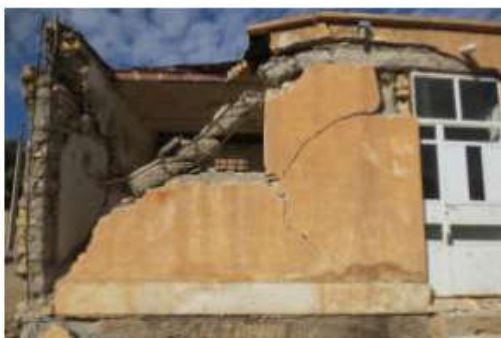
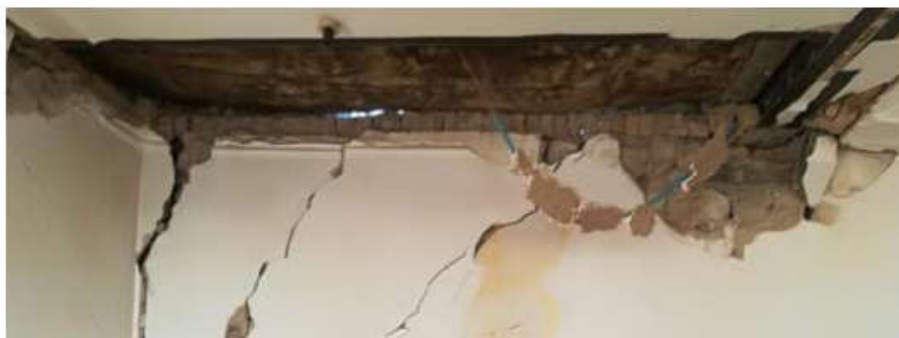
فروریزش سقف

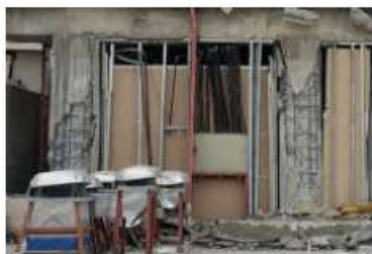
**شکست های برشی** در ستون و دیواربرشی به علت ضعف بتن (طبقه ضعیف)

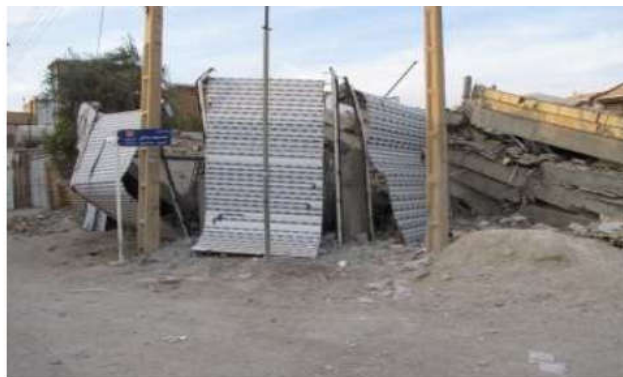
**تخریب پیچشی ساختمان (نامنظمی در پلان و ارتفاع)**

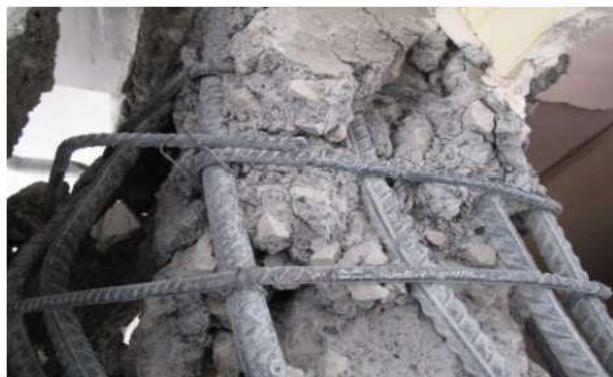
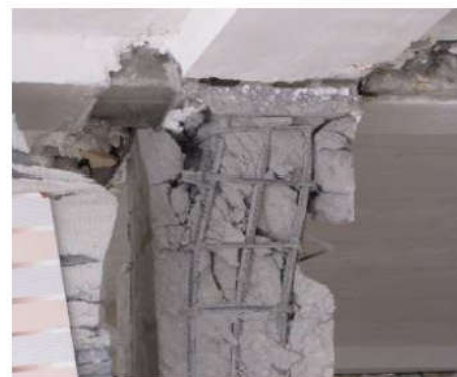
**کیفیت پایین اجرای (میلگردگذاری، عدم رعایت پوشش بتن، قالب بندی، بتن ریزی، ویبره و ...)**

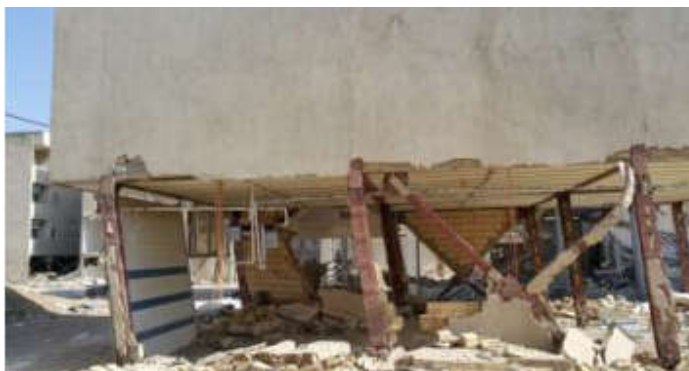
گسیختگی زودهنگام سیستم **مهاربندی** از ناحیه اتصال

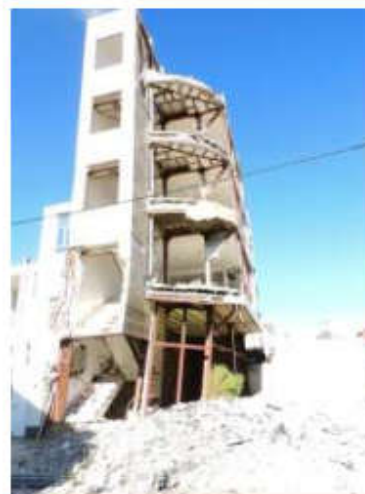
تخریب **پیچشی** سازه

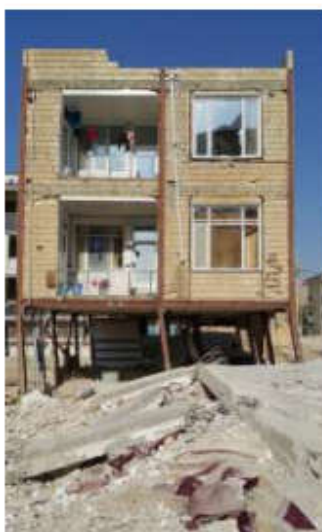
پدیده "**طبقه نرم**" بخصوص در جهت قاب خمشی
